丹江口生活垃圾焚烧发电项目
水土保持设施验收报告

附件 1 项目建设及水土保持大事记

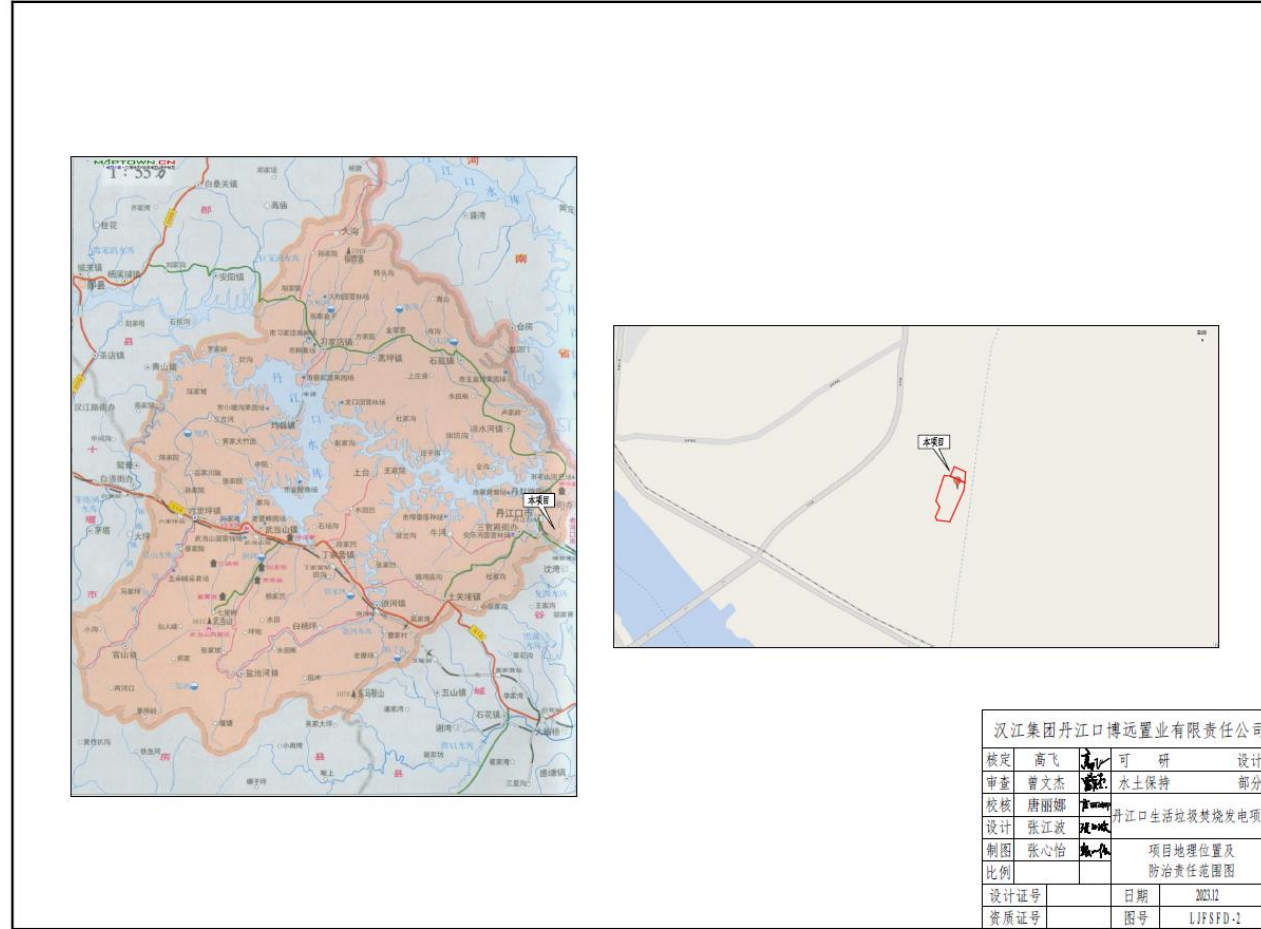
附图 2 项目地理位置及防治责任范围图

根据《丹江口生活垃圾焚烧发电项目水土保持方案报告书》，丹江口生活垃圾焚烧发电项目水土流失防治责任范围为 5.16hm²，其中永久占地 4.80hm²，临时占地 0.36hm²。

通过现场勘查丹江口生活垃圾焚烧发电项目的实际扰动面积及其对周边的影响情况，并对建设单位提供的征占地资料数据进行核查，确定本项目实际发生的水土流失防治责任范围为 5.16hm²。详见表 3-1。
